Uavhengig undersøkelse av brann i ettersorteringsanlegg 22. juli 2022

2023:00573 - Åpen

IVAR IKS

2023-05-22

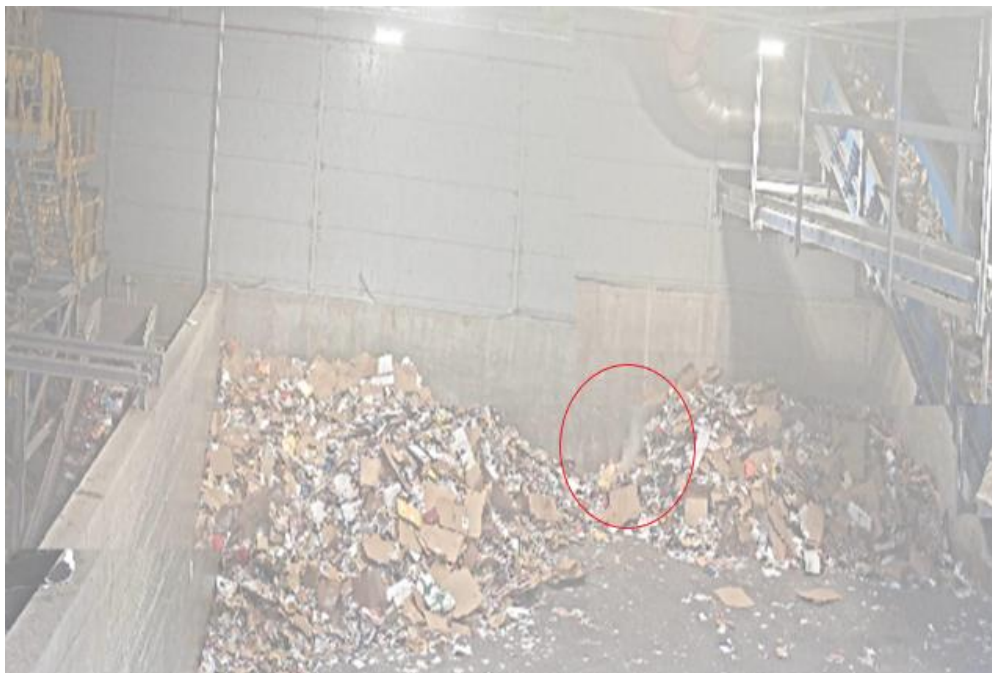
Kl. 09:27 viser foto fra varmekamera i mottakshallen at det var varmeutvikling i papiravfall som lå mot veggen i papirmottaket. På dette tidspunktet lå det to hauger med usortert papiravfall i papirmottaket; en større haug ved den tverrgående betongveggen på venstre side av papirmottakshallen (sett fra porten), og en mindre haug til høyre for denne (under åpningen til returbåndet fra sorteringshallen). Kl. 09:28 var det synlig røyk fra området mellom de to papirhaugene (Figur 3-1).

Figur 3-1. Kl. 09:28 begynte det å sive røyk fra et område mellom de to papirhaugene. Bildet er sammensatt av flere bilder og hentet fra IR-kamera montert på vannkanonen.

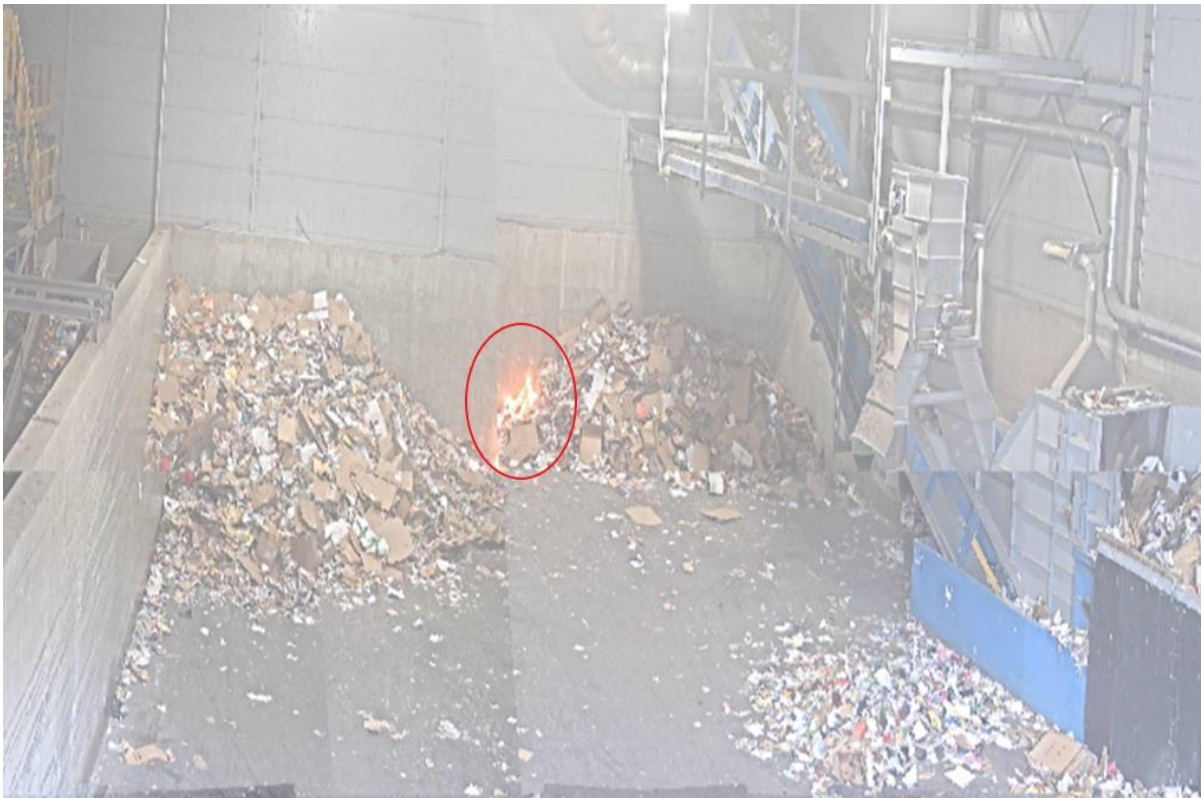
Bilder fra varmekamera viser at det kl. 09:30 var synlige flammer fra papirhaugen som lå nærmest transportbåndet (Figur 3-2).

Figur 3-2. Kl. 09:30 var det synlige flammer fra papirhaugen. Bildet er sammensatt av flere bilder og hentet fra IR-kamera montert på vannkanonen.

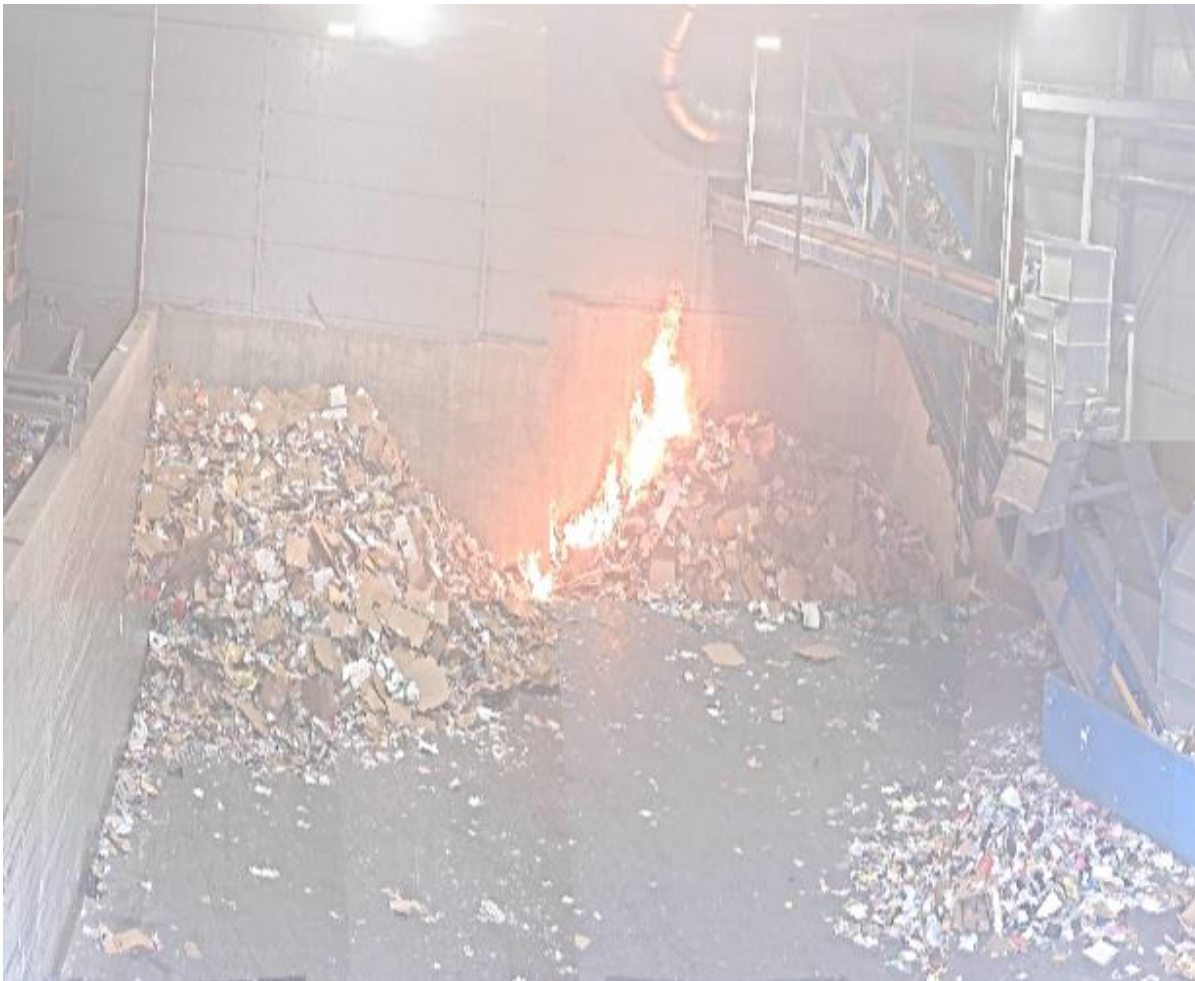
De neste minuttene økte intensiteten i flammene fra papirhaugen, og kl. 09:33 strakk flammene seg opp til over betongdelen av vegg² som skilte mottakshall og sorteringshall (Figur 3-3).

² Den nedre delen av vegg² var i betong, mens den øvre delen var sandwich-panel av stål og mineralull.

Figur 3-3. Kl. 09:33 strakk flammene seg opp til over betongveggen. Det er kun den nederste delen av veggen som var i betong, den øvre delen var i stål. Bildet er sammensatt av flere bilder og hentet fra IR-kamera montert på vannkanonen.

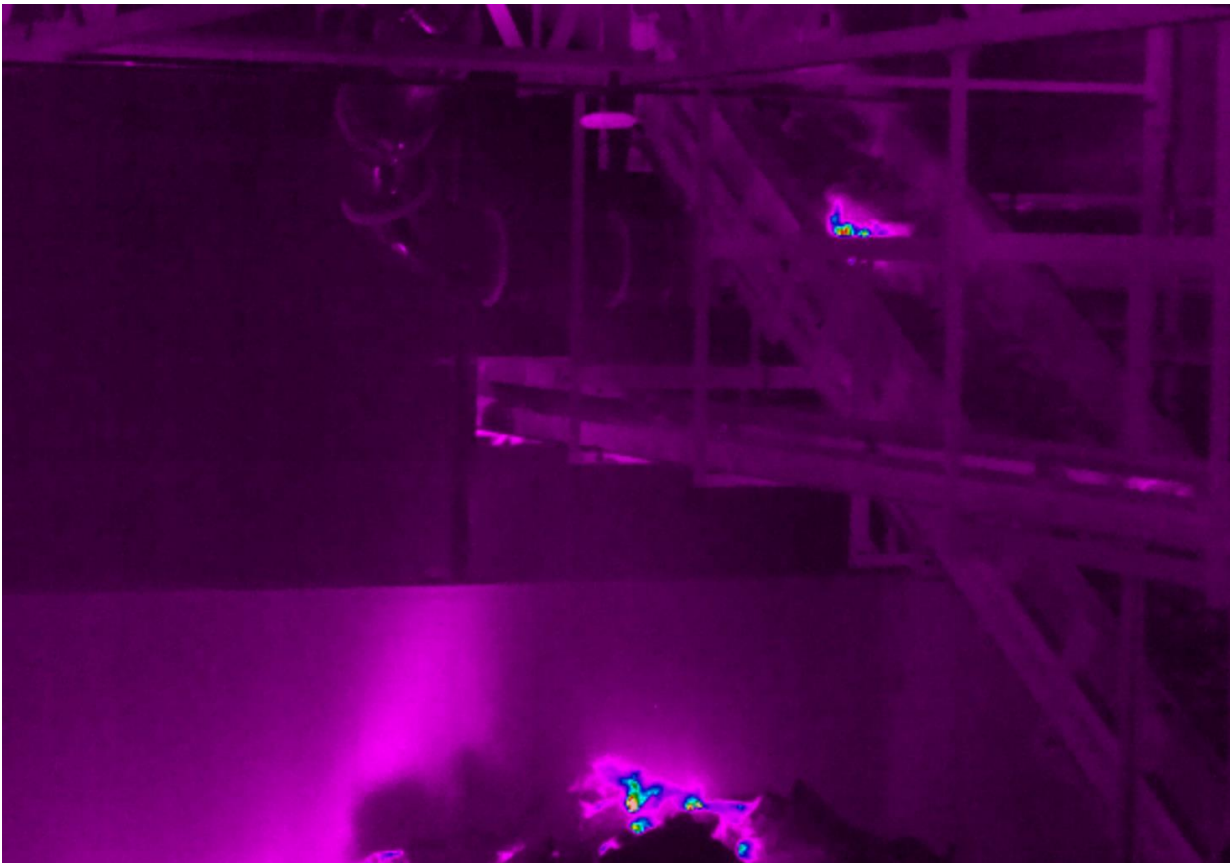
Kl. 09:48 kan det observeres varmeutvikling på øverste del av transportbandet i papirmottakshallen på bilder fra varmekamera (Figur 3-4). Klokket 09:54 viser bilder fra varmekamera (ikke vist her) at brannen har spredt seg noe oppover transportbandet, mens det kl. 09:56 er tydelig at det brenner i overgangen fra transportbandet og til området ved stjernesikta i sorteringshallen (Figur 3-5).

Figur 3-4. Kl. 09:48 var det varmeutvikling på transportbåndet. De områdene med rød/lyserød farge hadde detektert temperatur på ca. 50 °C. Bildet er sammensatt av flere bilder og hentet fra IR-kamera montert på vannkanonen.

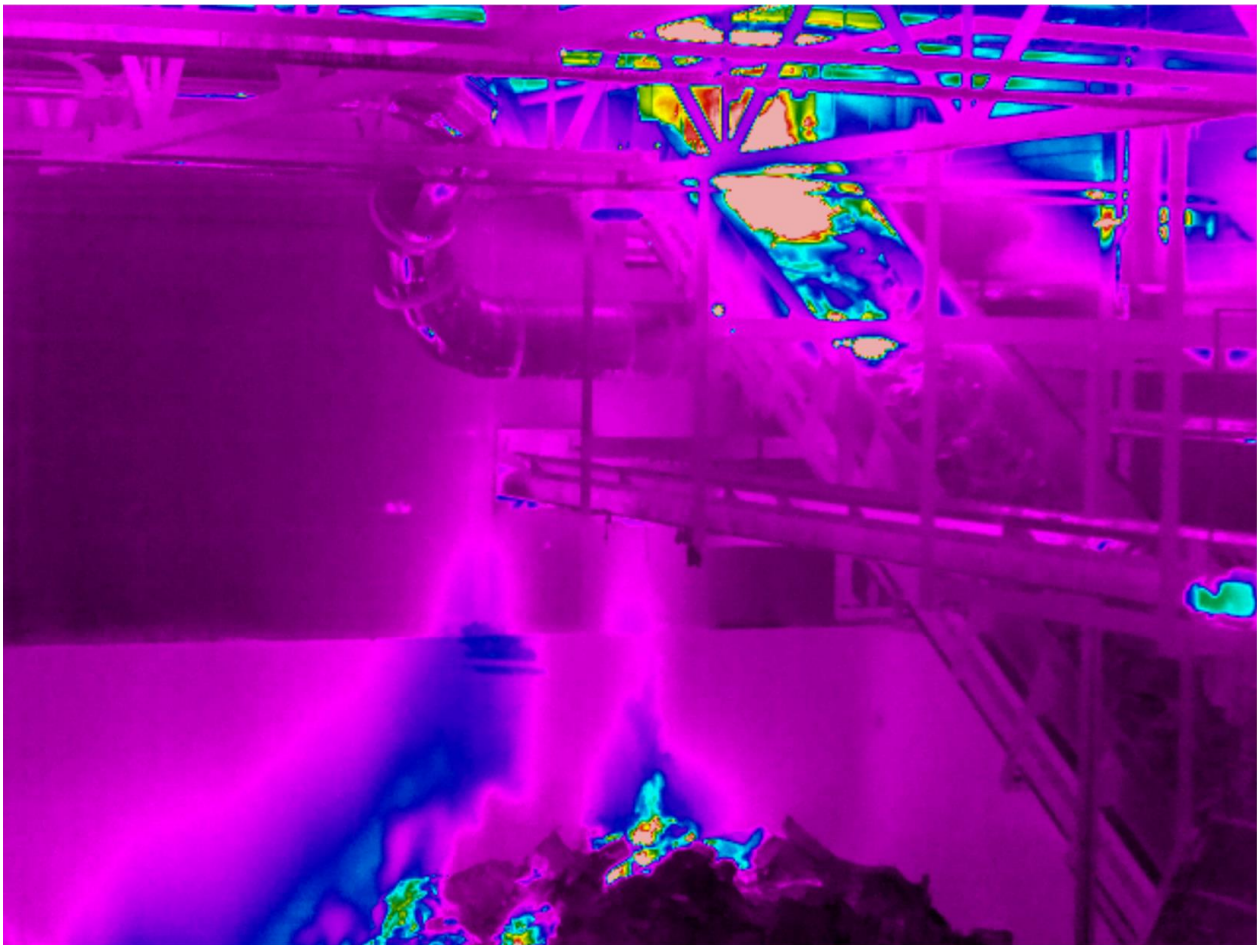
Figur 3-5. Kl. 09:56 spredte brannen seg fra transportbåndet inn til sorteringshallen. De områdene med rød/lyserød farge hadde temperatur på over 300 °C. Bildet er sammensatt fra flere bilder og hentet fra IR-kamera montert på vannkanonen.

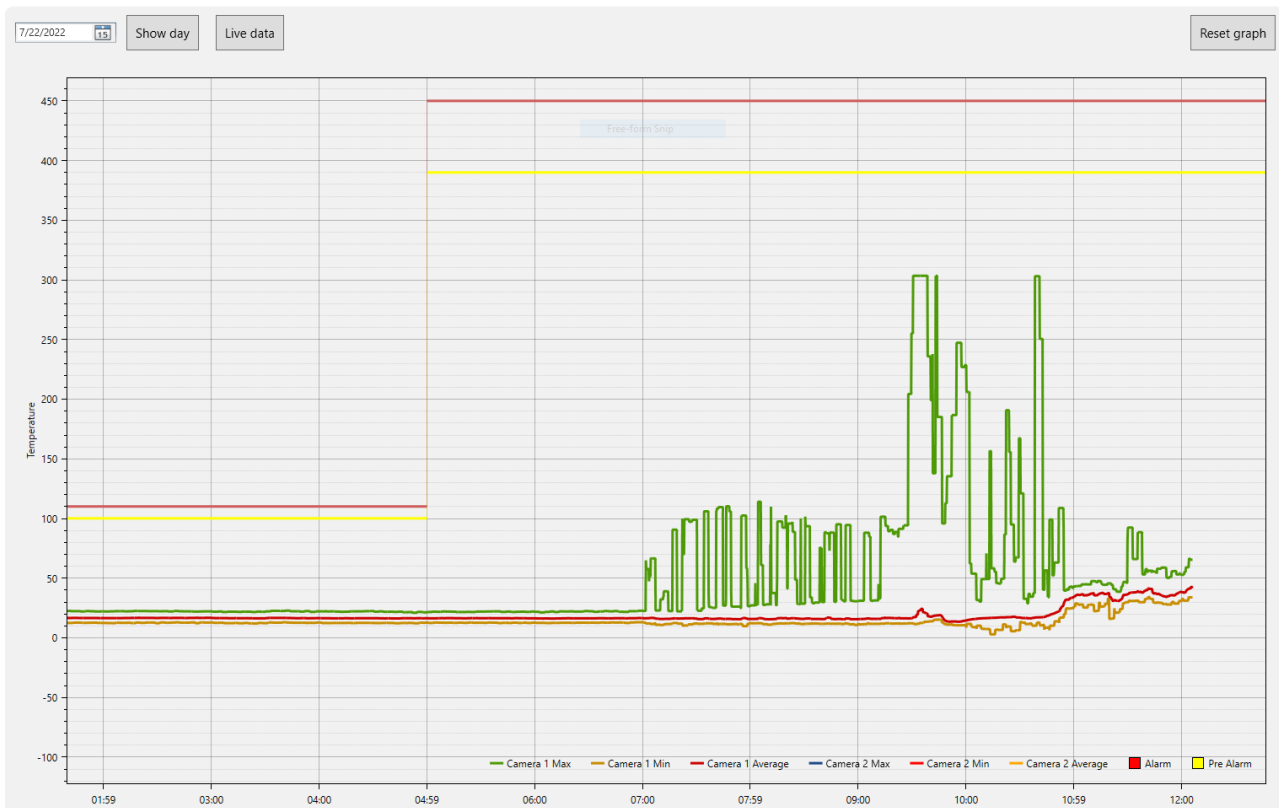
Figur V-1. Temperaturdiagram på branndagen fra IR-kamera som tilhørte vannkanonen. Gul strek angir nivå for aktivering av foralarm/varsel. Rød strek angir nivå for alarm og aktivering av vannkanonen. Grønn strek angir maksimale temperaturer som ble registrert.

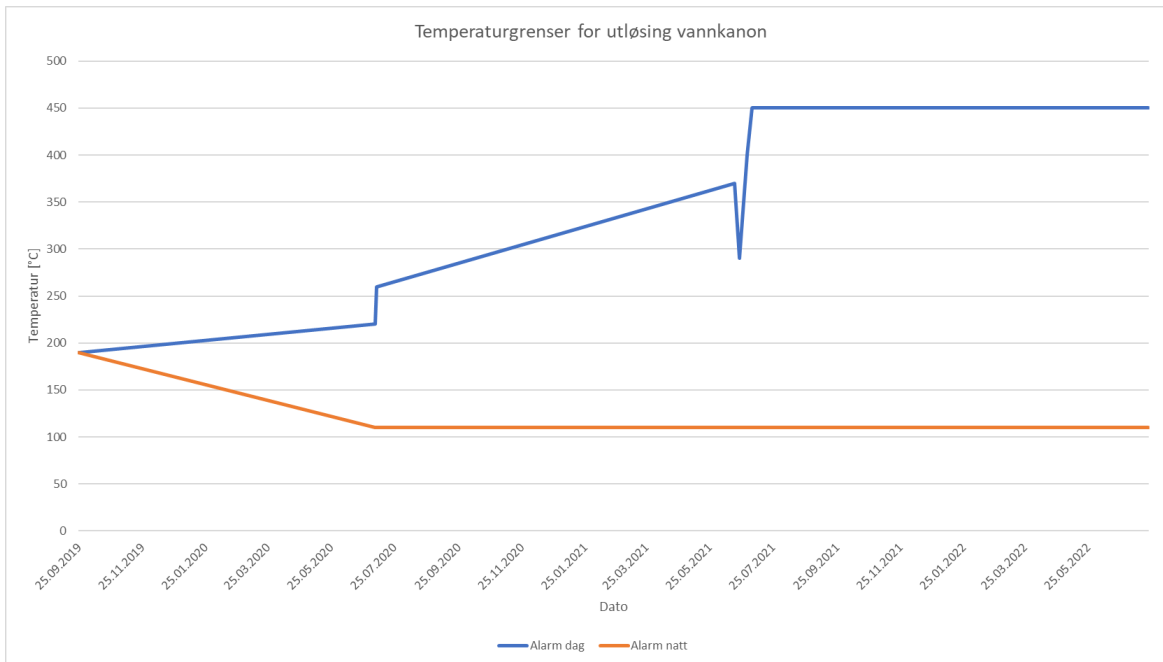
Figur V-2. Graf som viser hvordan temperaturgrense for automatisk aktivering av vannkanon for henholdsvis dag og natt. Temperaturgrensene har blitt endret fra oppstart i 2019 og frem til brannen oppstod i 2022. Data er hentet fra logg til vannkanon.
