Uavhengig undersøkelse av brann i ettersorteringsanlegg 22. juli 2022

2023:00573 - Åpen

IVAR IKS

2023-05-22

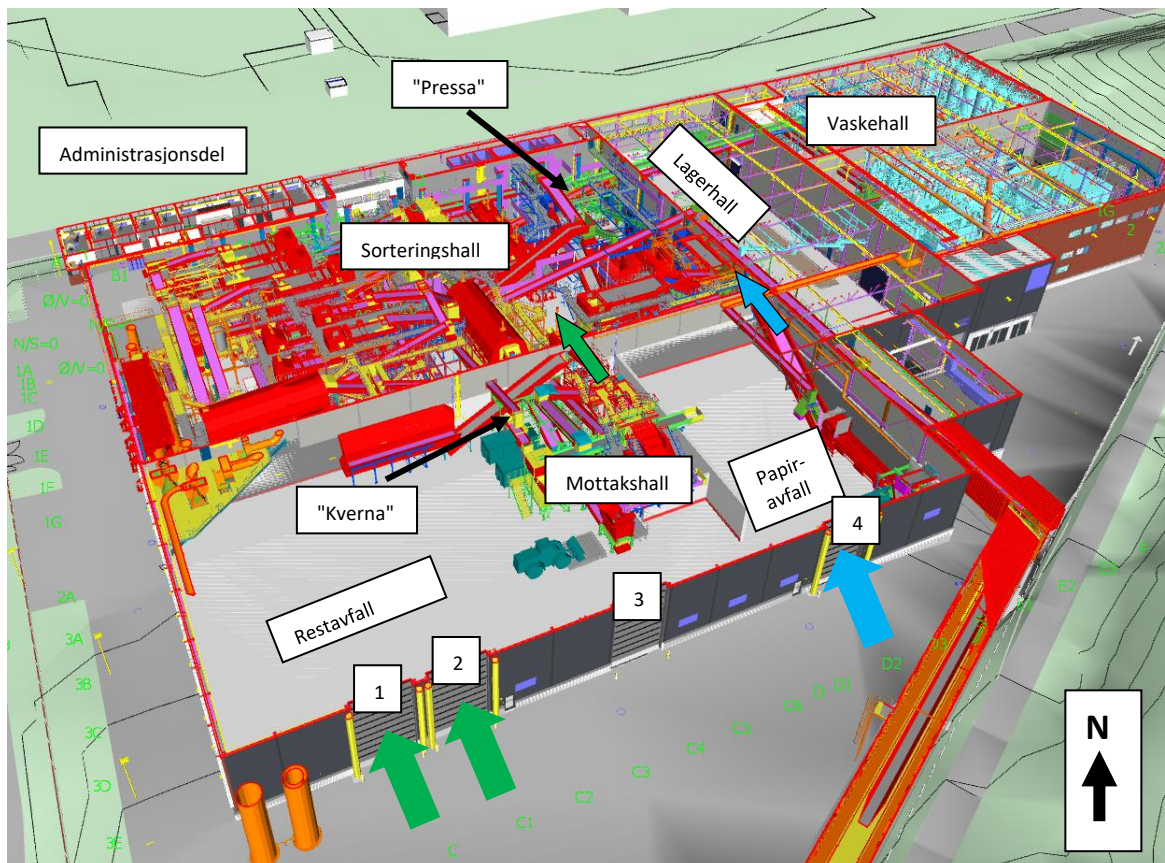
Figur 2-3. Utklipp fra 3-D modell av ettersorteringsanlegget fra IVAR sin Navisworksmodell (mottatt fra IVAR IKS 24.11.2022). Blå pil utenfor bygget viser port 4 inn til mottak for papiravfall. Blå pil inne i bygget viser der transportbåndet går fra papirmottaket til stjernesikta i sorteringshallen.

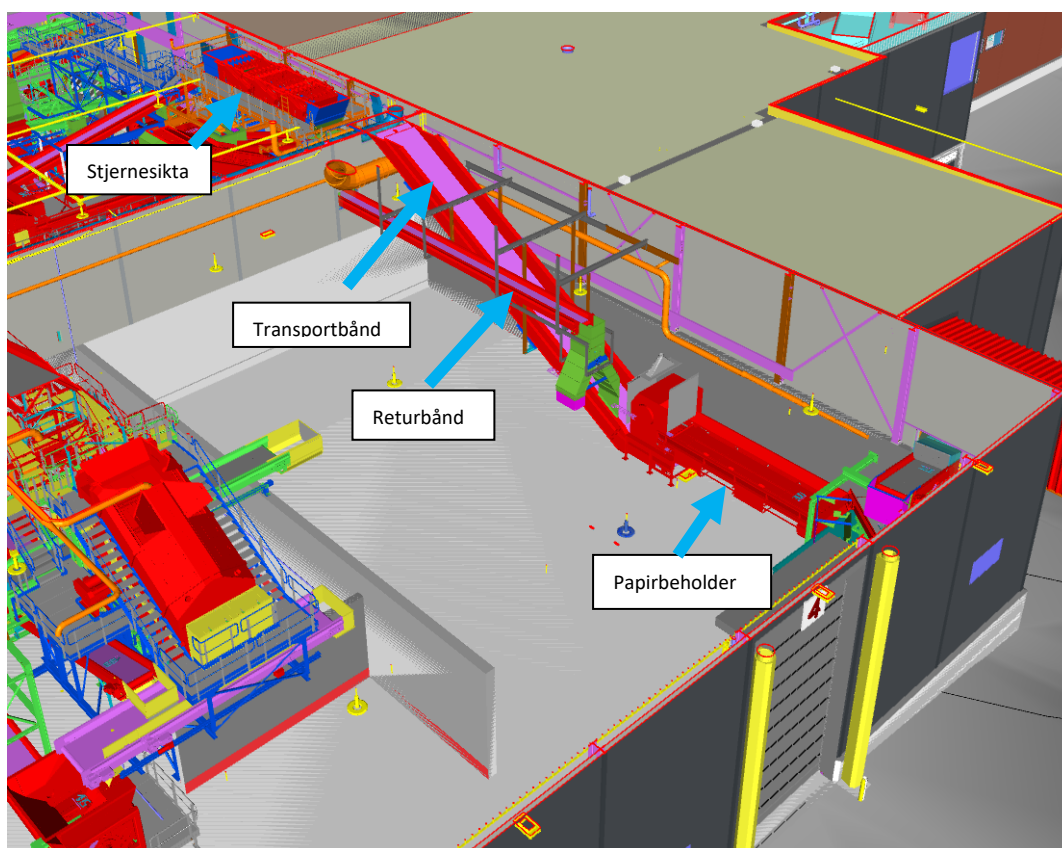
I papirmottaket ble kildesortert papiravfall løftet opp fra gulvet av hullaster og til en beholder, før det gikk på transportbånd inn til en større sorteringsmaskin (kalt stjernesikta) i sorteringshallen. Her ble papiret sortert i fire ulike typer som ble presset til baller. Avfall som ikke var papir eller ikke tilhørte en av de ønskede papirfraksjonene, ble ført til husholdningslinja når denne var i drift. Når husholdningslinja ikke var i drift, som for eksempel på grunn av vedlikehold eller lite avfall, ble dette avfallet ført tilbake til mottakshallen via returbåndet, og endte på gulvet ved papirbeholderen (Figur 2-4).

Figur 2-4. Papirmottaket ved ettersorteringsanlegget, utklipp fra 3-D modell fra IVAR sin Navisworksmodell (IVAR IKS Ettersorteringsanlegg Forus – Som Bygget, mottatt fra IVAR IKS 24.11.2022).

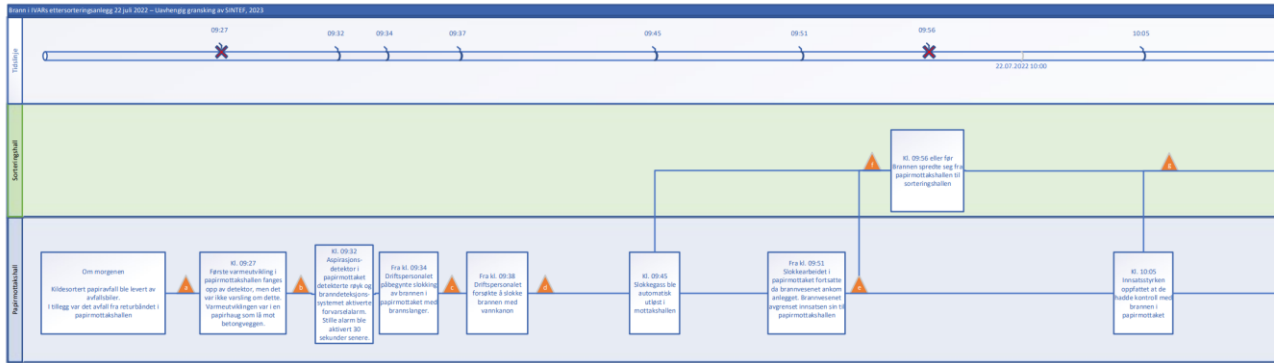
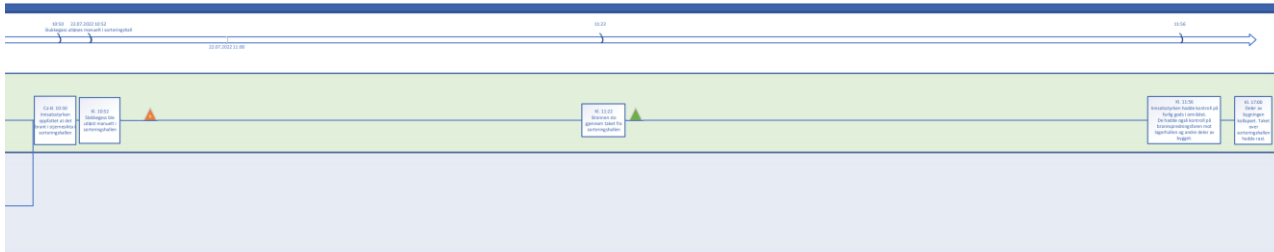
Vedlegg 2: Forenklet STEP-diagram

Figuren nedenfor viser et forenklet STEP-diagram av hendelsesforløpet. For detaljert beskrivelse, se kapittel 3. Gule trekkanter angir en overordnet beskrivelse av lokale sikkerhetsproblemer og barriereanalyse. For beskrivelse av disse, se kapittel 4.2.
