Møteinnkalling
for
Styret IVAR IKS

Oppdragsnavn: Risikovurdering vedrørende brannsikkerhet ved at ESA reetableres ved Forus miljøpark. UTKAST			
		Rev. nr.: 00	Prosjektnummer: 2023063		
		Type: Risikovurdering			
		Kommune: Sandnes			
Q Rådgivning AS Besøksadresse Øvregata 126 5527 HAUGESUND		Postadresse: Postboks 95 5501 Haugesund	Adresse: Forusbeen 198 4313 SANDNES		
E-post: ribr@q-rad.no www.q-rad.no		Gradering: Fortrolig	Dato: 17.04.2023		
Oppdragsgiver: IVAR		Oppdragsgiver referanse: Odd Hummervoll			
Oppdragsbeskrivelse/Mandat: <p>Q Rådgivning skal utføre en vurdering for å avdekke brannrisiko knyttet til reetablering av ettersorteringsanlegg (ESA) ved Forus miljøpark. Hensikten med risikovurderingen er å framskaffe underlag for videre beslutninger, herunder identifisering av nødvendige branntekniske tiltak og forutsetninger for anlegget samt om byggets plassering i tiltenkt område er akseptabelt.</p> <p>Vurderingen skal gjøre rede for:</p> <ul style="list-style-type: none"> • Risiko for at en brann oppstår i ESA. • Risiko for at en brann kommer ut av kontroll og utvikler seg til en storbrann i ESA. • Risiko for naboer i miljøparken ved brann- og røykspredning fra storbrann

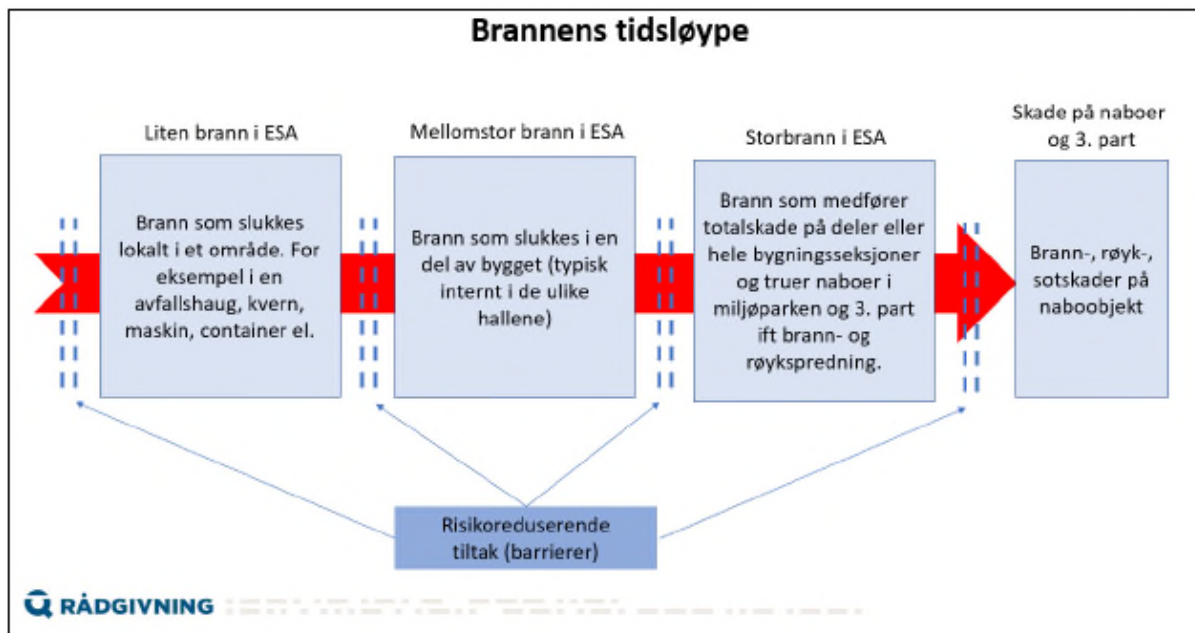
Q Rådgivning har gjennomført en risikoanalyse i samarbeid med personell fra IVAR. Skissen under viser metode for systematisk identifisering av risikoreducerende tiltak.

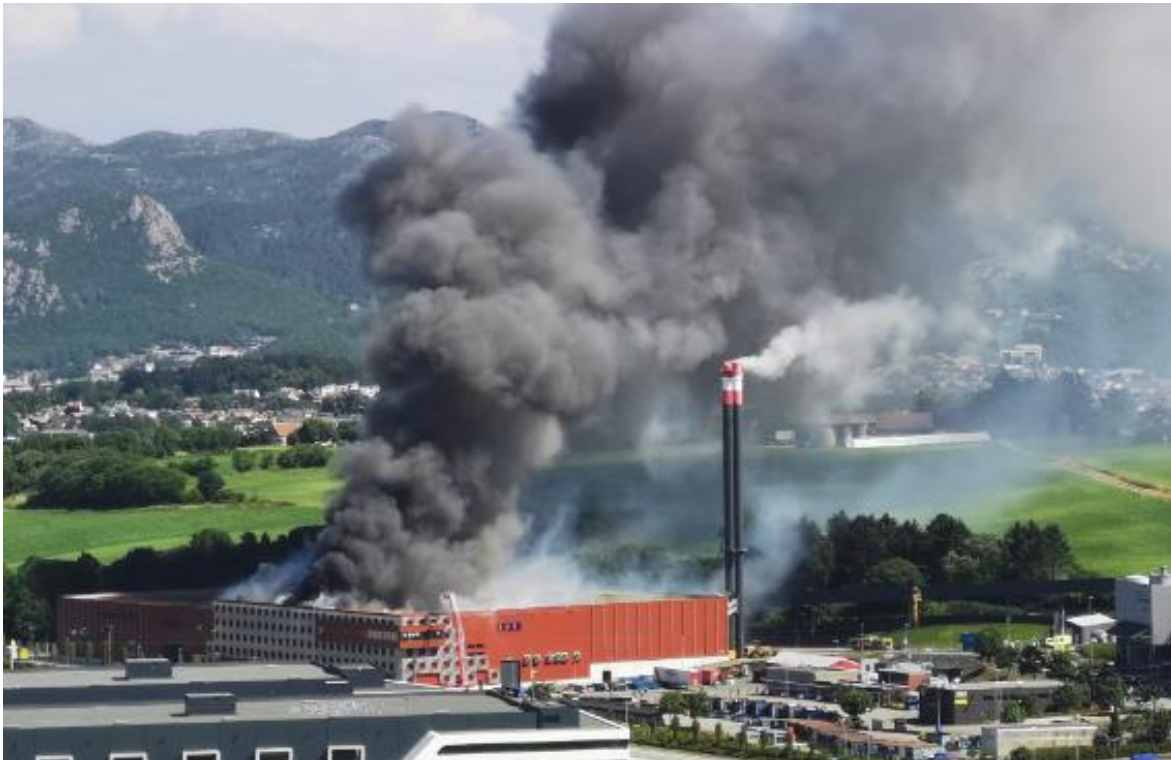
Figur 6-2: Foto av brannen i ESA i 2022 som viser at brannen produserte mye grå og sort røyk.

For røykspredning og derav særlig sotavsetning er det foretatt ytterligere vurderinger. Under brannhendelsen i 2022 ble det fra brannen produsert mye sort røyk over en lengre periode. Det gikk ca. 35 timer fra brannstart til brannen ble meldt sløkket. Et bilde som ble tatt under hendelsen som viser røykproduksjon fra anlegget under brannen er vist i Figur 6-2.
